Musterbilder zur Darstellung der Möglichkeiten mit der Software FLIR QuickReport 1.2 SP 2 Bildbearbeitung

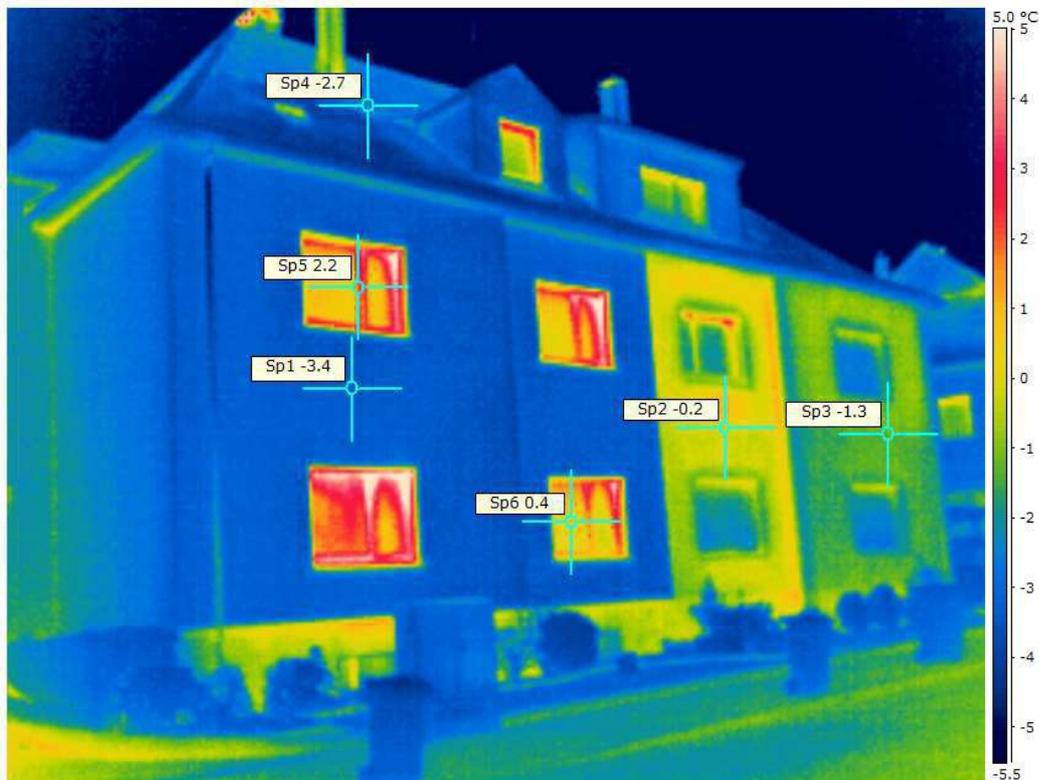
Sp 2 bis Sp 6 sind Messpunkte, die die Oberflächentemperatur am Gebäude anzeigen. Diese Messpunkte können mit der FLIR QuickReport Software frei erkundet werden. Anschließend können die Messpunkte wie hier gesetzt werden.

Messpunkt SP 1 : - 3,4 C°
Messpunkt SP 2 : - 0,2 C°
Messpunkt SP 3 : - 1,3 C°
Messpunkt SP 4 : - 2,7 C°
Messpunkt SP 5 : 2,2 C°
Messpunkt SP 6 : 0,4 C°

Das linke Haus ist energietechnisch saniert. Die Oberflächentemperatur an der Fassade ist am Haus links kälter als rechts. Die Fenster sind links schlechter als im Haus rechts.

Je kälter die Temperatur an der Außenfassade ist, je besser ist sie gedämmt. Blau ist kalt, gelb ist warm, rot ist noch wärmer bis hin zu weiß.

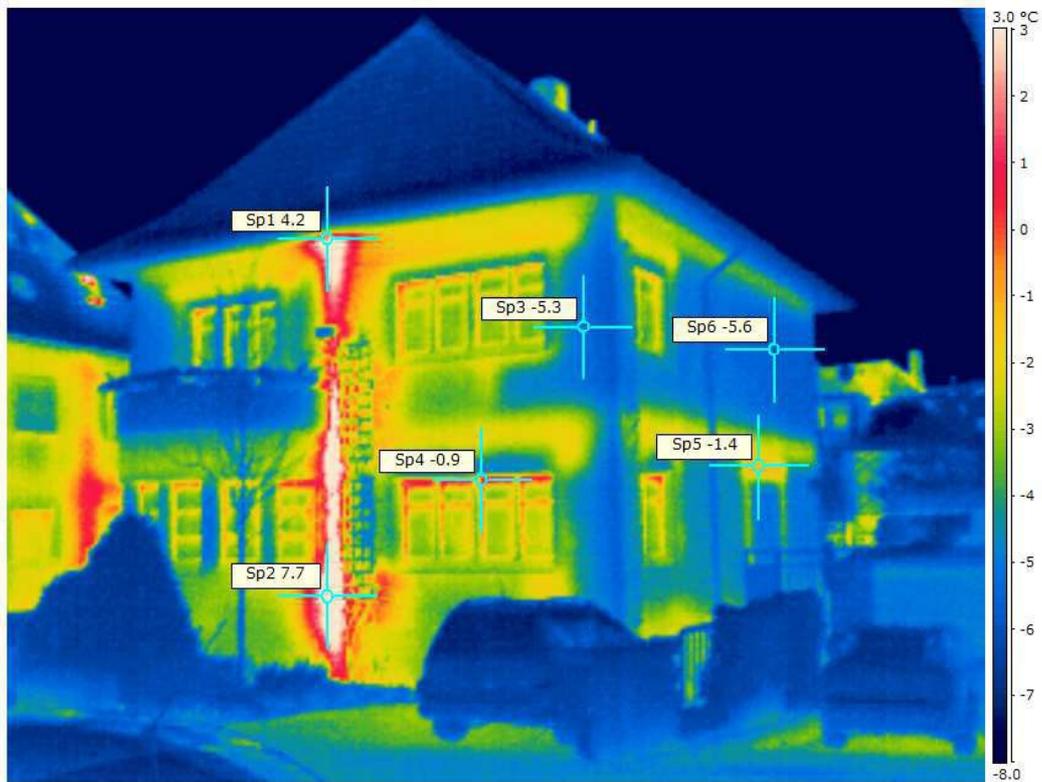
Bei diesem Haus ist ganz offensichtlich eine Heizungsleitung sehr schlecht gedämmt. Unter den Fenstern werden die Heizkörper außen sichtbar. Ebenso zeichnen sich die Rollladenkästen an der Außenfassade ab.

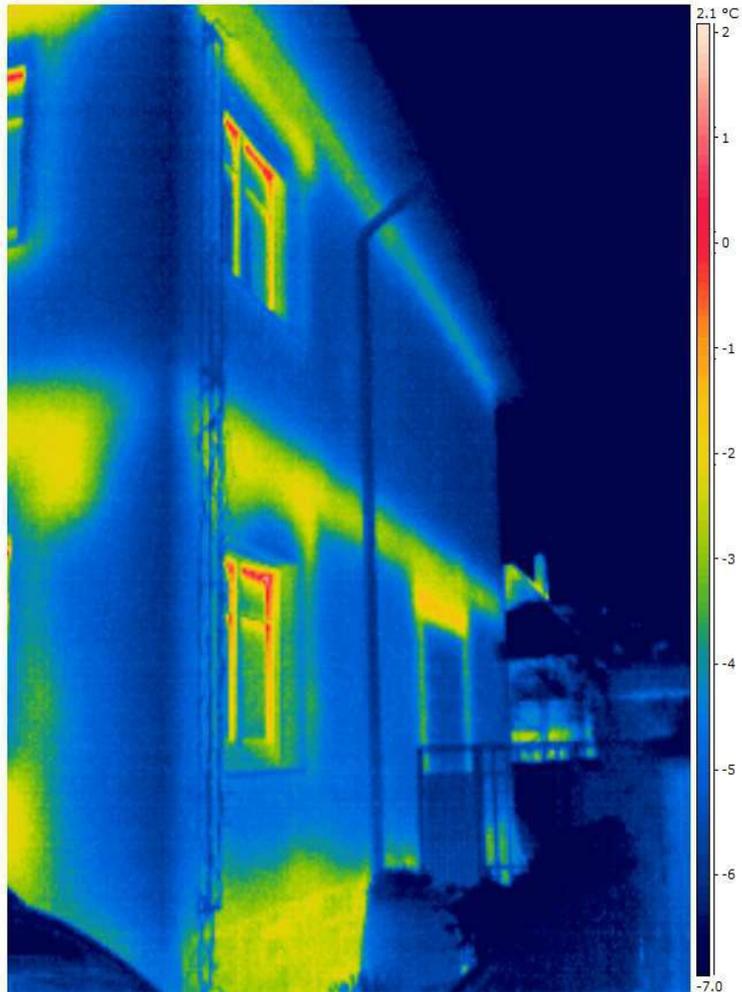
Die Rollladenkästen sind an der Außenfassade deutlich sichtbar und schlecht gedämmt.

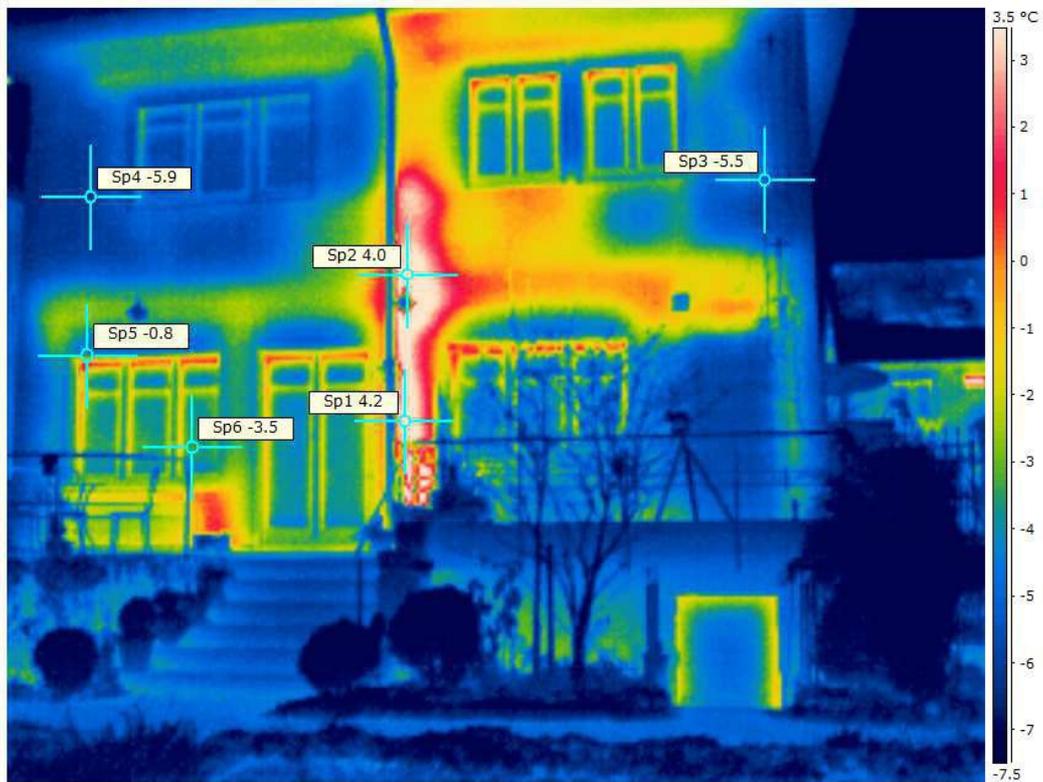
Auch hier ist ganz offensichtlich eine Heizungsleitung sehr schlecht gedämmt. Unter den Fenstern werden die Heizkörper außen sichtbar. Ebenso zeichnen sich die Rollladenkästen an der Außenfassade ab.

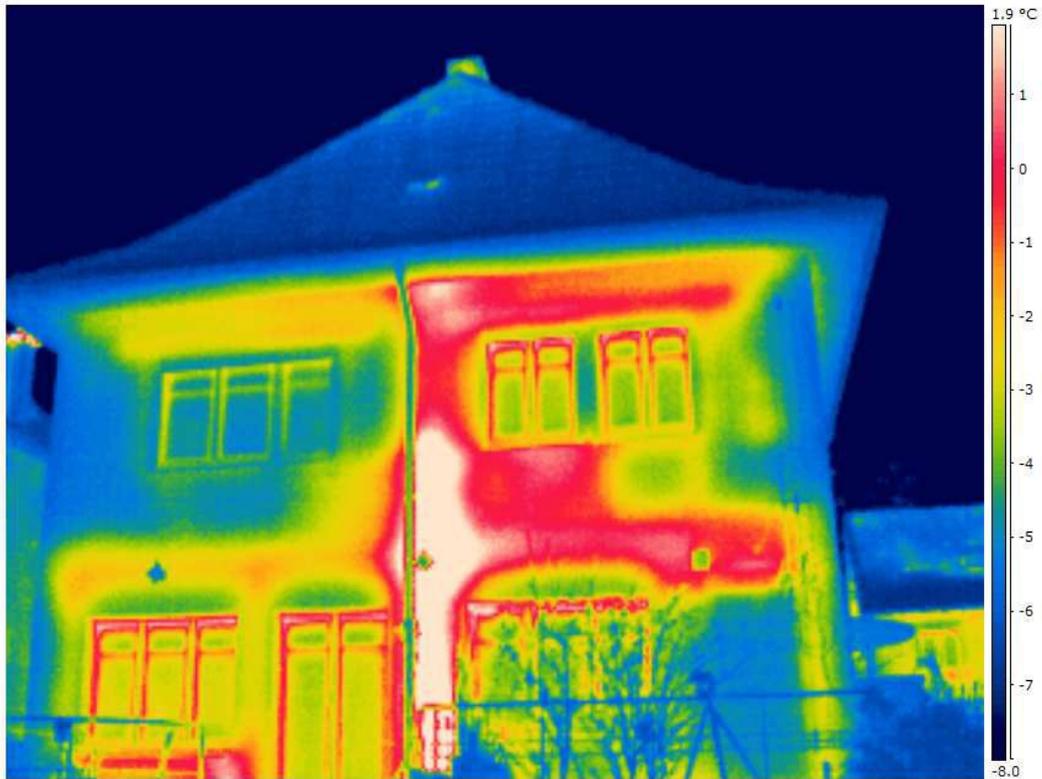
Die selbe Haus-Fassade wie im Bild zuvor. Hier ist der obere und untere Messpunkt an der Temperaturskala rechts vom Bild verstellt worden. Dadurch können die Schwachstellen deutlicher in den Vordergrund gestellt werden.
